Venerque – Eglise Saint-Pierre

Observations faites à l'occasion d'un nettoyage partiel sur
l'extrados de la voûte de l'abside

Mars 2010

Diane Joy
Maurice Scellès
Service de la connaissance du patrimoine
Région Midi-Pyrénées

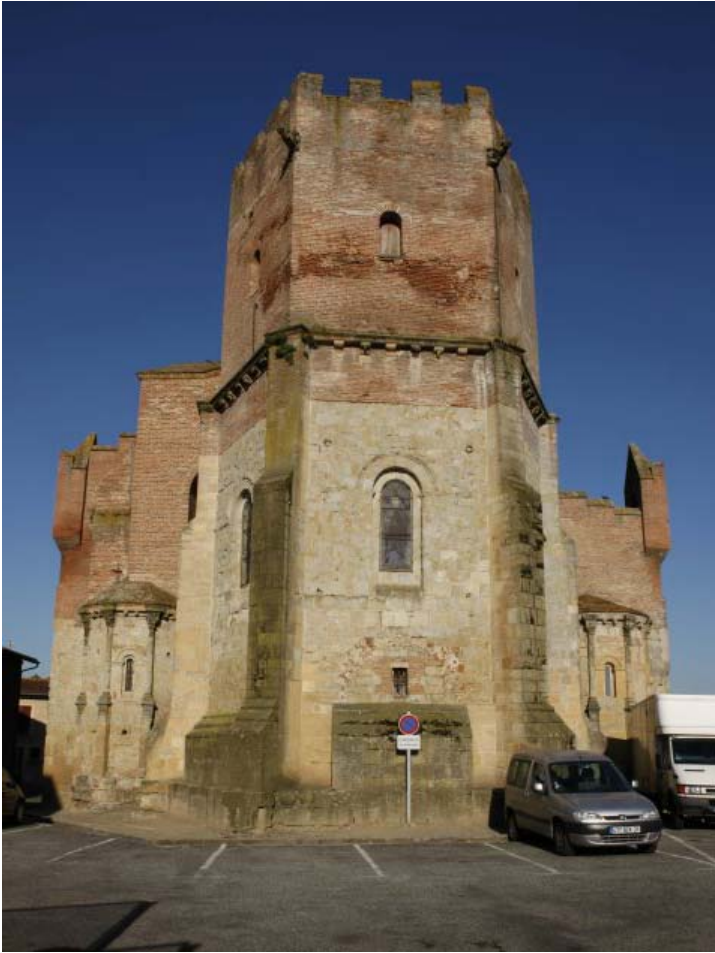
Figure 01 : Venerque, église Saint-Pierre, le chevet.

L'abside en grès est couronnée par un niveau en brique qui porte la corniche à modillons, restaurée au 19^e siècle. Au-dessus de la corniche, la surélévation en brique de la fin du Moyen Age.

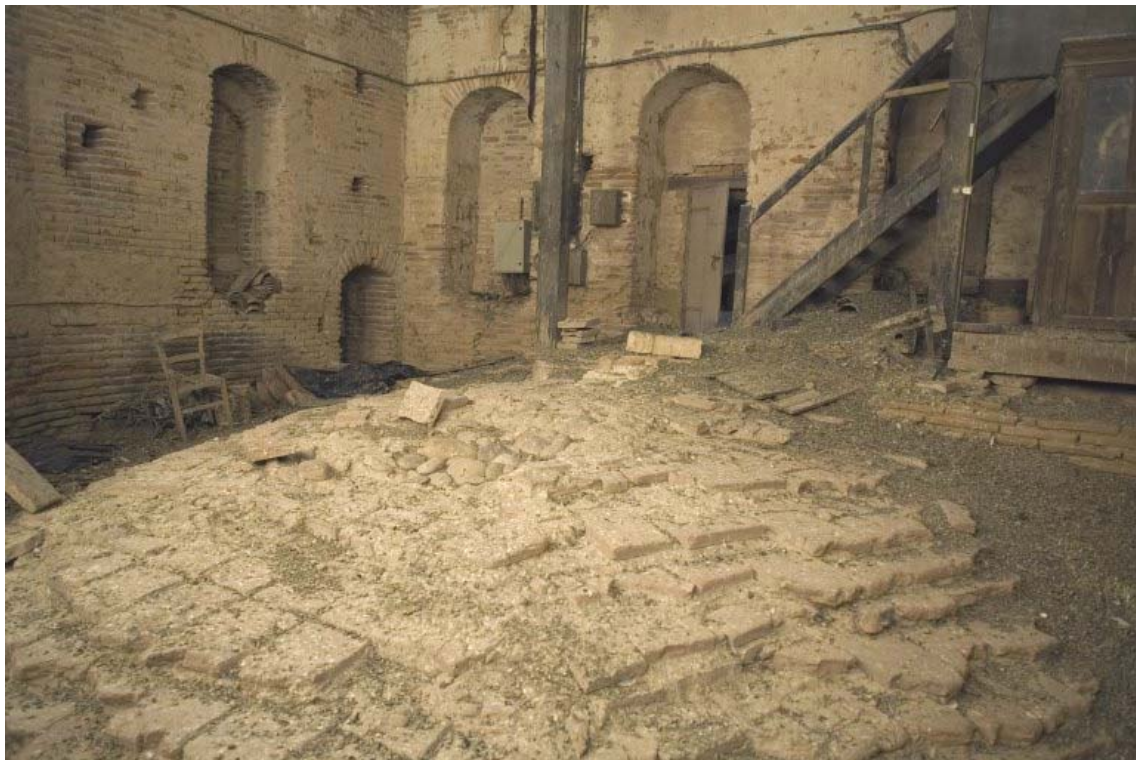
Figure 03 : Venerque, église Saint-Pierre, niveau de comble au-dessus de l'abside.

Au premier plan la couverture de l'abside, au fond à droite les arcades basses du clocher-mur, à gauche le mur périphérique de surélévation de l'abside.

L'extrados de la voûte de l'abside est directement couvert par des briques, posées à plat sur un blocage de mortier et de galets, qui apparaît au sommet, où les briques ont été cassées et ont disparu. Les briques sont disposées en rangs parallèles avec un pureau régulier. Elles ne sont pas strictement horizontales, mais légèrement inclinées vers l'extérieur (1 à 2 cm. de pente) pour faciliter l'écoulement de l'eau.

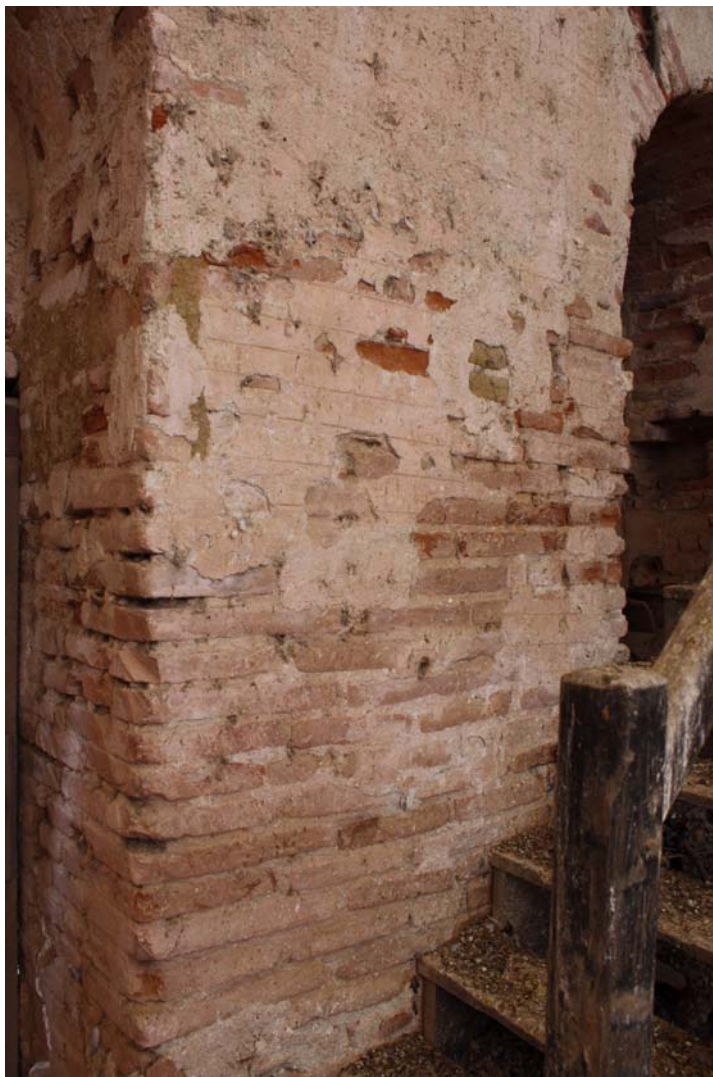
Figure 04 : Venerque, église Saint-Pierre, clocher-mur.

Détail de l'enduit conservé sur le mur oriental du clocher dans les combles avec des faux joints tirés au fer dans l'enduit frais.

La surélévation de l'abside est peut-être contemporaine. Elle vient s'appuyer de façon très nette contre le clocher et dans les combles, le mur de la surélévation vient buter contre un enduit partiellement conservé du mur oriental du clocher (enduit dans lequel les assises de briques ont été soulignées au fer). Les quatre baies basses du clocher ont très vraisemblablement été bouchées lors de la surélévation.

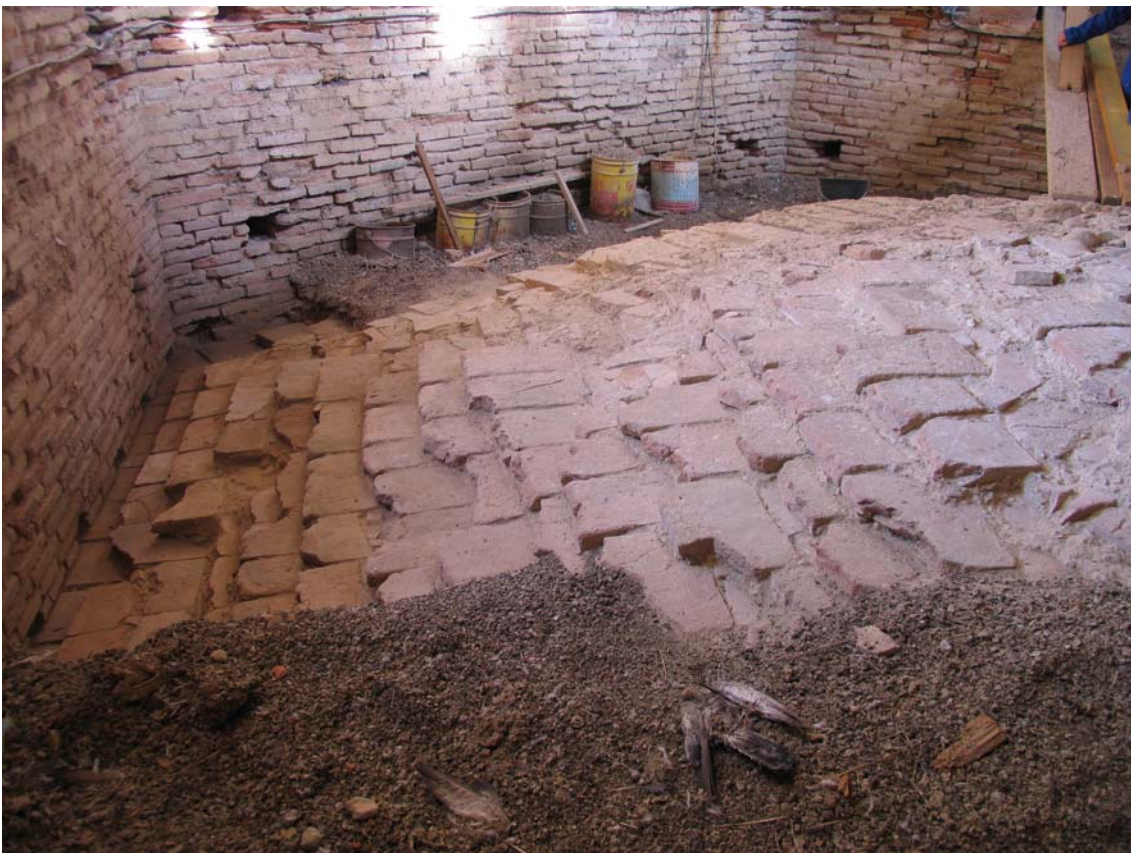
Figure 06 : Venerque, église Saint-Pierre, la couverture de l'abside.

A gauche, chéneau réservé sur le dernier rang de brique devant le mur de la surélévation et exutoires à la base de celui-ci.

Un chéneau périphérique a été ménagé sur le rang le plus extérieur de briques au moment de la surélévation de l'abside, avec une série de petits exutoires réservés dans la première assise de brique de la surélévation. Ce dispositif d'écoulement des eaux de pluie suppose que la surélévation de l'abside n'a pas toujours été couverte. Il peut s'agir d'un procédé de chantier : assurer l'écoulement des eaux le temps de la construction du mur périphérique de la surélévation en attendant que la couverture soit en place, ou indiquer l'existence de deux phases de construction dans la surélévation : un simple mur périphérique sans couverture, puis la création d'un espace couvert et fermé dans un second temps.

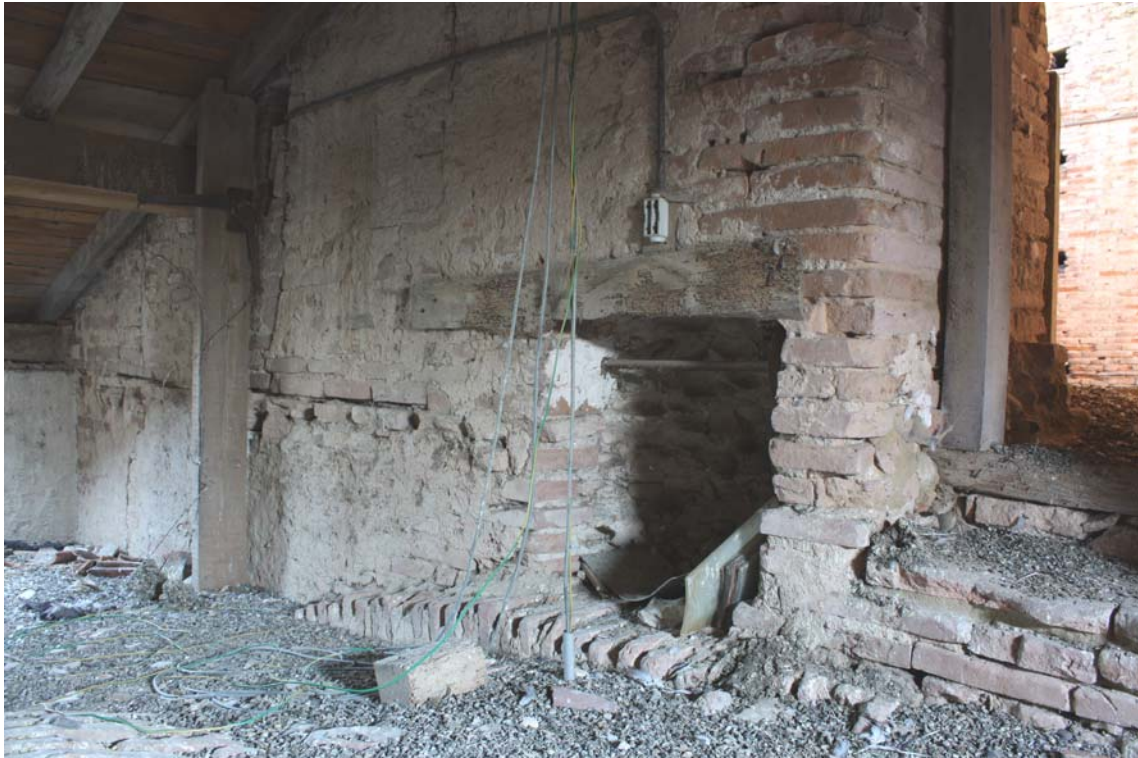
Figure 07 : Venerque, église Saint-Pierre, le clocher-mur dans les combles vers la nef.

A droite, l'arcade du clocher laissée vide et agrandie vers le bas pour servir de porte ; au centre, le sommet de l'arc triomphal ; à gauche, le larmier en brique de la couverture de la nef ?

- Les liens entre la couverture de l'abside et le larmier situé à la base du clocher vers l'ouest qui pourrait être le départ d'une couverture identique pour la nef (projetée mais peut-être jamais réalisée).

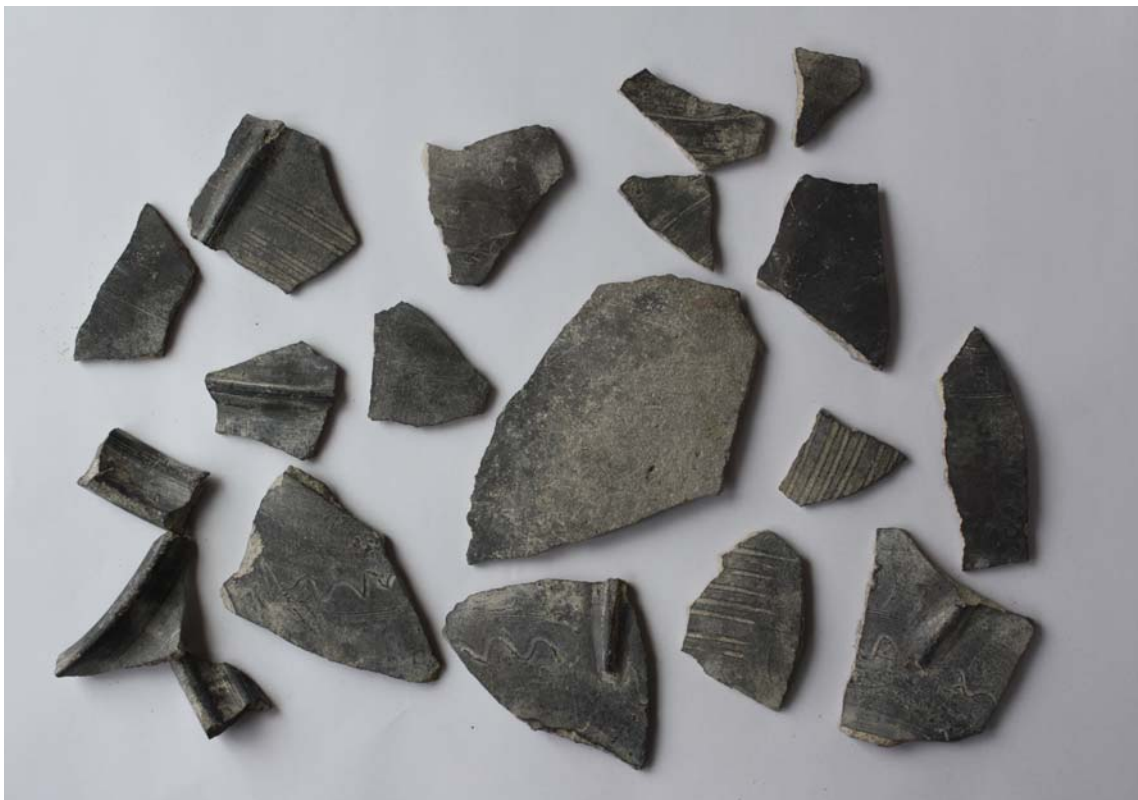
Figure 08 : Venerque, église Saint-Pierre, tessons d'une céramique trouvée dans le mortier de pose d'une brique de la couverture de l'abside.

Par ailleurs, les tessons d'une céramique ont été découverts, pris dans le mortier de pose d'une des briques et dépassant de celle-ci. Ils ont été en partie dégagés (des tessons ont été laissés en place) de façon à pouvoir proposer une première datation. Jean Catalo¹ y voit une production de la fin du 13^e siècle ou du début du 14^e siècle. Une étude complète de la couverture permettrait de s'assurer que la céramique ne se trouve pas dans une zone de reprise partielle pour une réparation, elle pourrait ainsi devenir un très précieux indice de datation *post quem*.
